Schneller von Berlin nach München – ICE-Streckensanierung

Im Jahr 2003 führte die TS Bau, Niederlassung Jena, für die Deutsche Bahn AG umfangreiche Böschungssanierungsarbeiten an der ICE-Ausbaustrasse Berlin – München zwischen Jena und Rudolstadt aus.

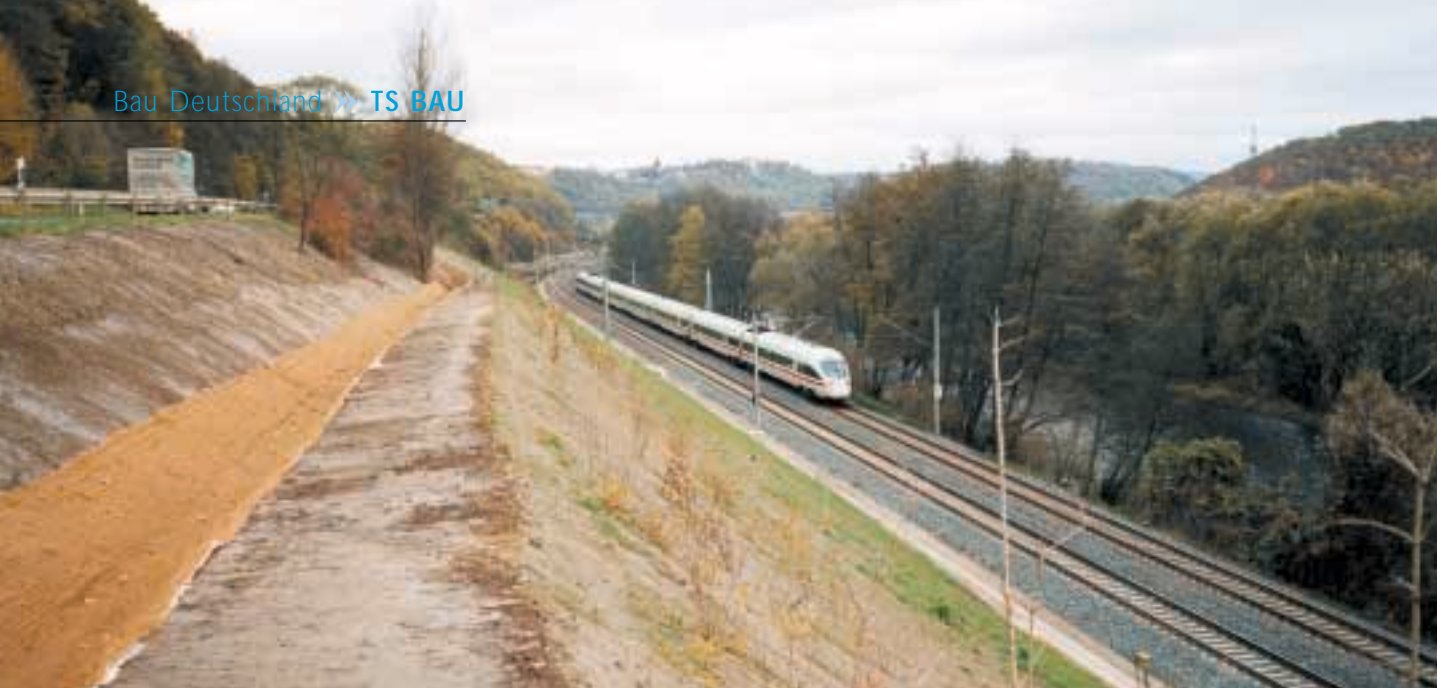
Fertiggestellte Böschung mit Bepflanzung

So wurde unter anderem das Gefälle verringert, der Hang mit Kokosmatten belegt und mit Nassansaat begrünt sowie Bäume und Hecken gepflanzt. Gleichzeitig mit dem anschließenden Rückbau der unteren Baustraße begann im Bereich der Bundesstraße der Bau des neuen oberen Böschungsgrabens sowie dessen Abdichtung durch Bentofix-Matten, die verhindern sollen, dass das Oberflächenwasser in den Böschungskörper eindringen kann. Das anfallende Wasser wird jetzt über eine neue Kaskade hinabgeleitet und fließt dann durch die hergestellten Durchlässe unter den Gleisen zur Saale.

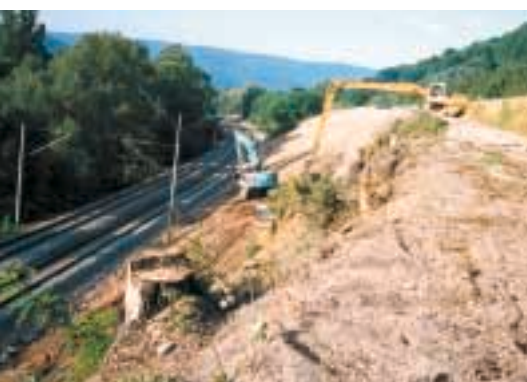
Maschinelle Böschungsarbeiten

fenentwässerung verlief unmittelbar darunter. Deshalb wurden alle Kabel mit den notwendigen Sicherheitsvorkehrungen angehoben, um sie später wieder neu zu verlegen. Erst danach konnte mit der Böschungssanierung begonnen werden, die auch eine Neugestaltung und Befestigung beinhaltete.
